## Projektvorstellung

### Sanierung des Gemeindehauses (Gemeinderäume) der Evangelischen Kirchengemeinde Großthiemig

Objektadresse: Mühlenweg 9, 04932 Großthiemig

Stand: 22.09.2014

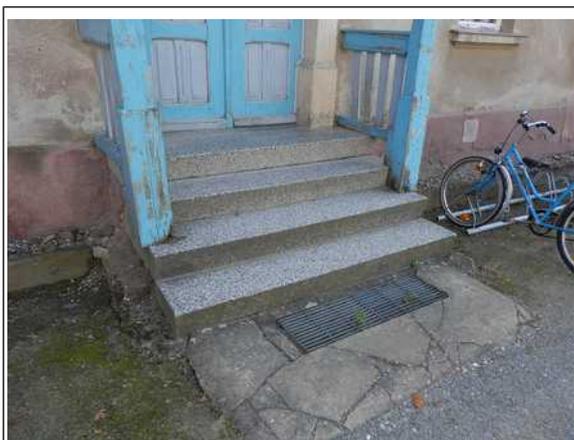
Die Gemeinderäume sind weder durch den Vorder- oder Hintereingang mit einem Rollstuhl zu erreichen. Für ältere Besucher und besonders Rollstuhlfahrer stellt das ein Problem dar. Dieses Problem wird sich auf Grund der Altersentwicklung noch verstärken.

Foto 5: Gemeindehaus Stufen Vordereingang

Durch Einbau von Sanitärräumen und eine Rollstuhlrampe werden diese Probleme gelöst.

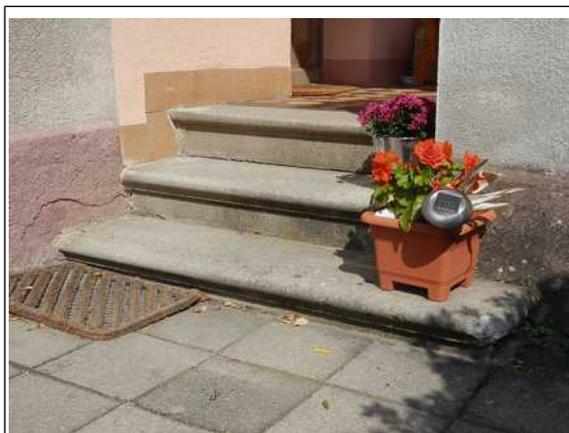
Foto 6: Gemeindehaus Stufen Hintereingang

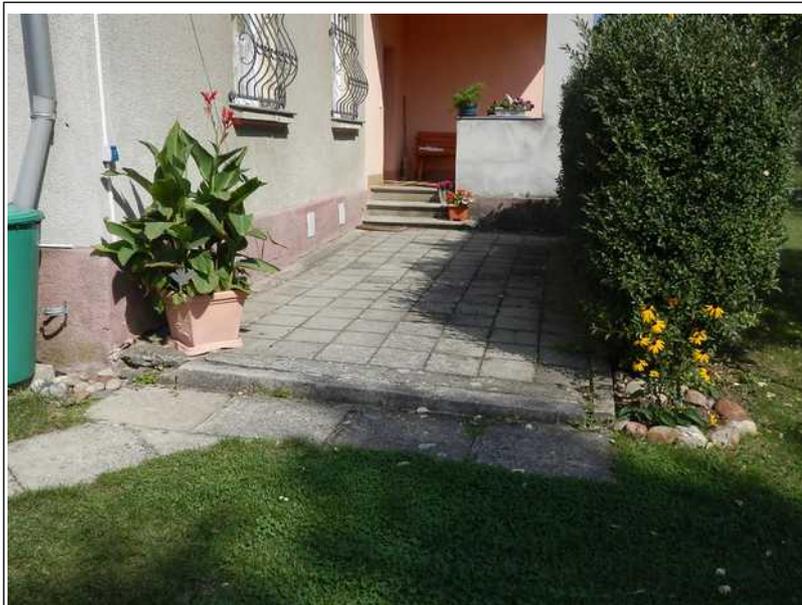
Foto 7: Bereich Hintereingang - weitere Stufen und unebene Gehwegplatten

- Errichtung einer Rampe an der Ostseite des Gebäudes für einen barrierefreien Zugang zu den Gemeinderäumen

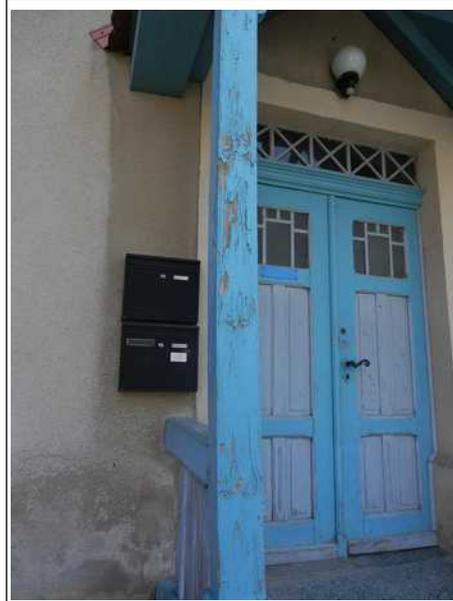
Foto 9: Starke Verwitterungsschäden an der Holzkonstruktion

In der Vergangenheit wurden die beiden Stützbalken der Eingangslaube mit Holzumblankung gesichert. Inzwischen sind beide Balkenfüße so verfault, dass sich die Holzkonstruktion deutlich nach vorn abgesenkt hat. Die Haupteingangstür ist aus Holz und undicht.

- Erneuerung der vorhandenen Eingangslaube an der Westseite des Gebäudes

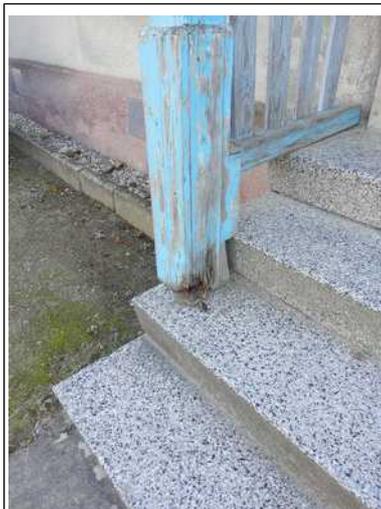
Foto 10: Balkenkern und Umblankung verfault

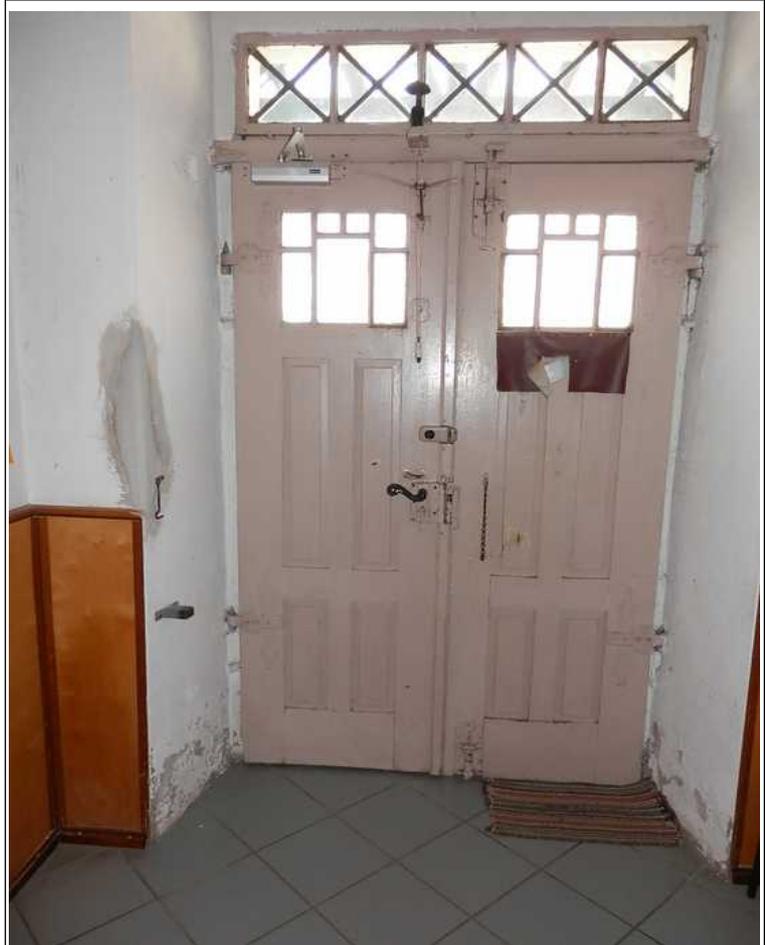
Auf Grund der undichten Eingangstür und der Feuchtigkeitsschäden sowie der Abnutzungserscheinungen sind Flur und Eingangsbereich nicht mehr für Besucher einladend und wirken schäbig.

Foto 12: Flur - Vordereingang

- versetzen der Türöffnung zum geplanten Sanitärbereich
- Aufarbeitung aller Türen
- in Teilbereichen malermäßige Instandsetzung
- Neue Lampen

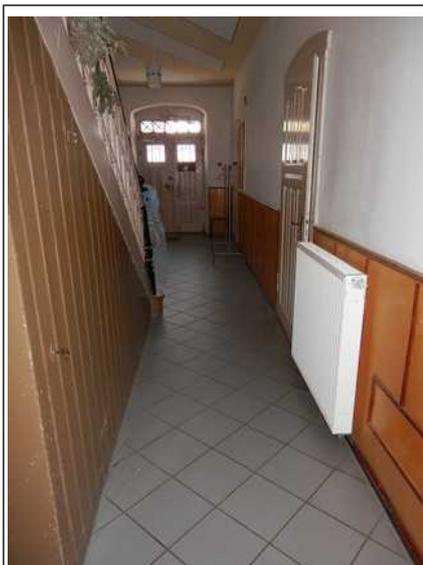
Foto 13: Flur mit zu wenig Beleuchtung

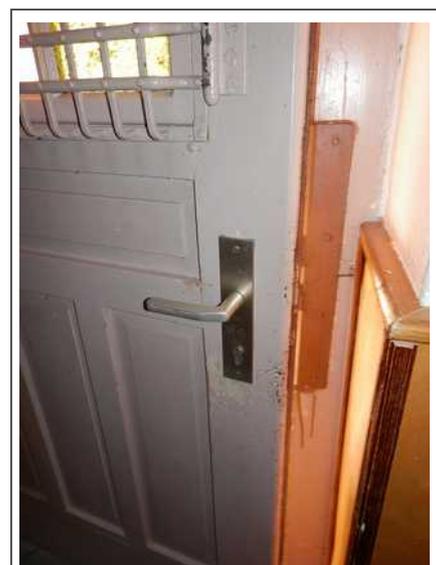
Foto 14: Flur - abgenutzte Hintertür

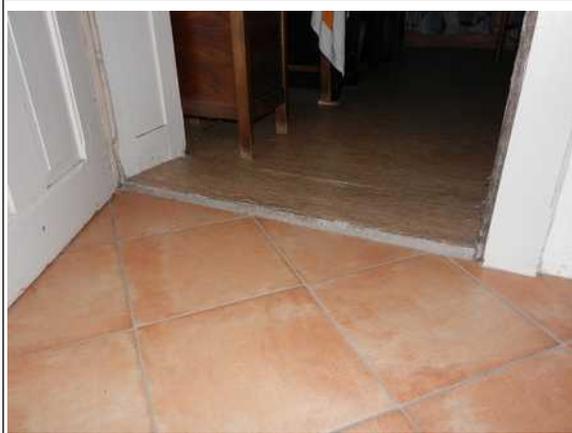
Foto 15: Fußbodenschäden an Verbindungstür zum Archiv

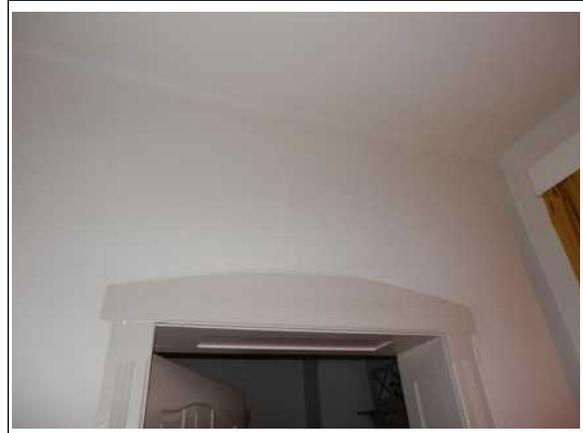
Foto 16: Wandriss von Decke bis zur Tür

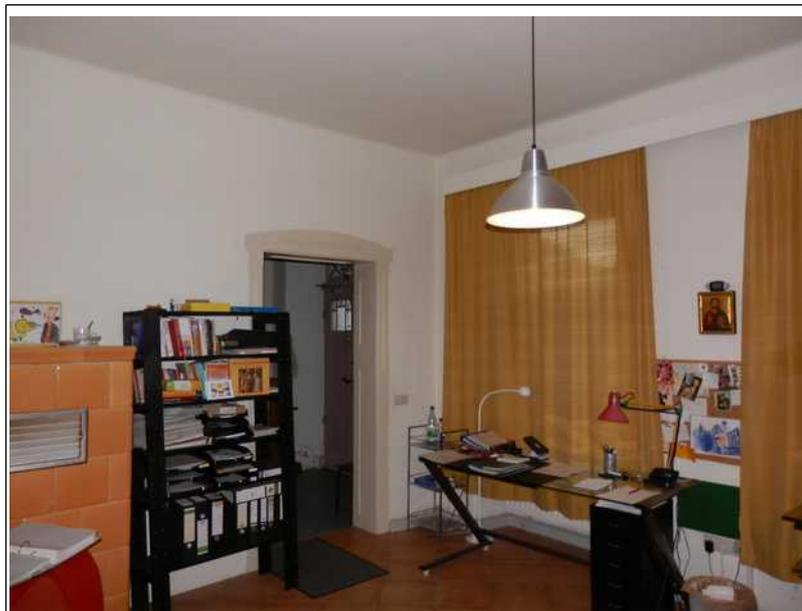
Foto 17: Amtszimmer - an beiden Türen Farbabnutzungen

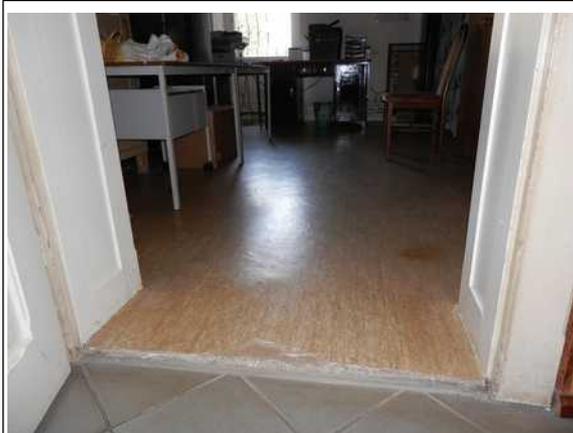
Foto 18: Beschädigte Türbereiche, Türschwelle und Fußbodenbelag

- Umbau Kellerzugang, geplant ist eine Bodenluke
- Erneuerung Fußbodenaufbau
- malermäßige Instandsetzung
- neue funktionale Archivmöbel
- Neue Lampen

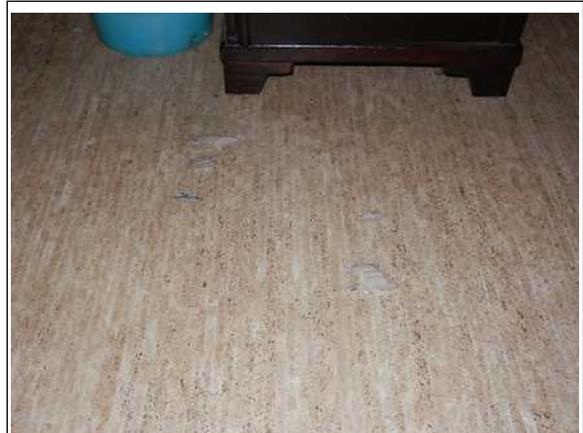
Foto 19: Stolperstellen durch Löcher im Fußbodenbelag

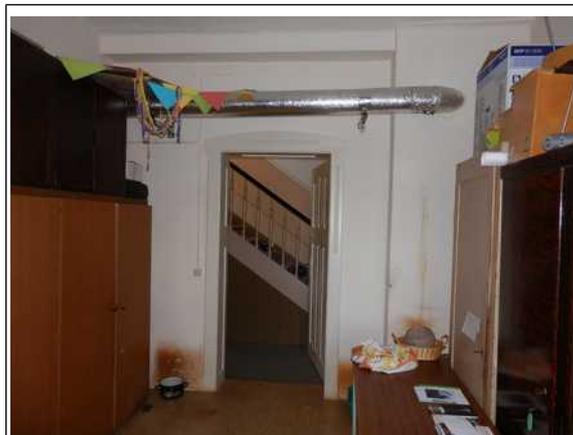
Foto 20: Undichte und lange Querung von Heizung zum Schornstein erzeugt Kondenswasserbildung

- Umbau der Abgasanlage des Heizkessels
- Erneuerung des Fußbodenaufbaus
- malermäßige Instandsetzung
- Einbau einer neuen Küche (inkl. Kühlschrank, Herd, Spülmaschine und ausreichend Arbeitsfläche)
- Neue Lampen

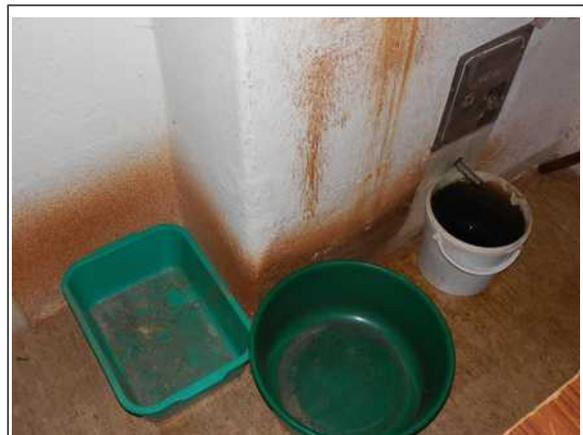
Foto 21: Auffangbehälter für Kondenswasser; starke Wandverschmutzung durch rostige Wasserspritzer

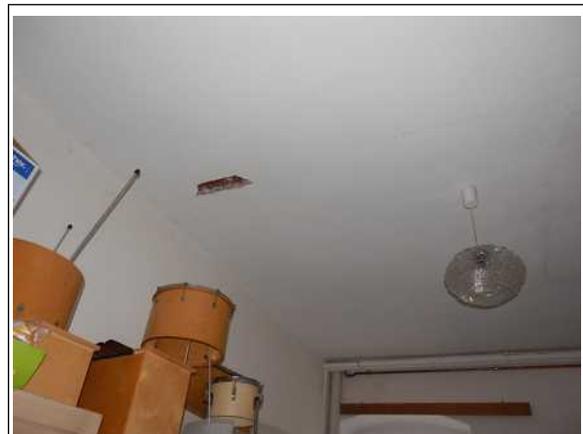
Foto 23: Risse und Putzschäden an Decke

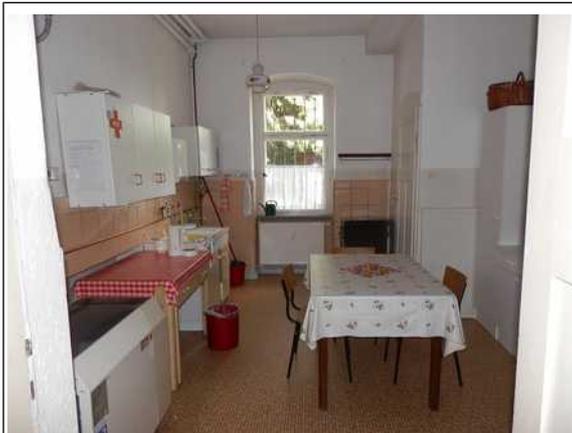
In der Küche ist die Ölheizung untergebracht. Bei entsprechender Witterung entsteht eine deutliche Geruchsbelästigung durch die alte Heizungsanlage. Die Küche ist nicht mit Kühlschrank und Spülmaschine ausgerüstet. Für gemeinsames Kochen und Backen, z. B. zum Kindertreff, reichen die Arbeitsflächen nicht aus. Der alte Elektroherd ist nicht mehr voll funktionstüchtig.

Foto 24: Einfachste und unzeitgemäße Kücheneinrichtung

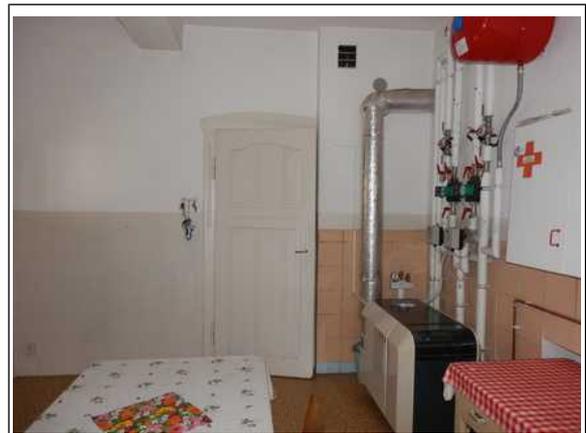
Foto 25: Öl-Heizungsanlage mit Heizungsrohren und Schornsteinanschluss

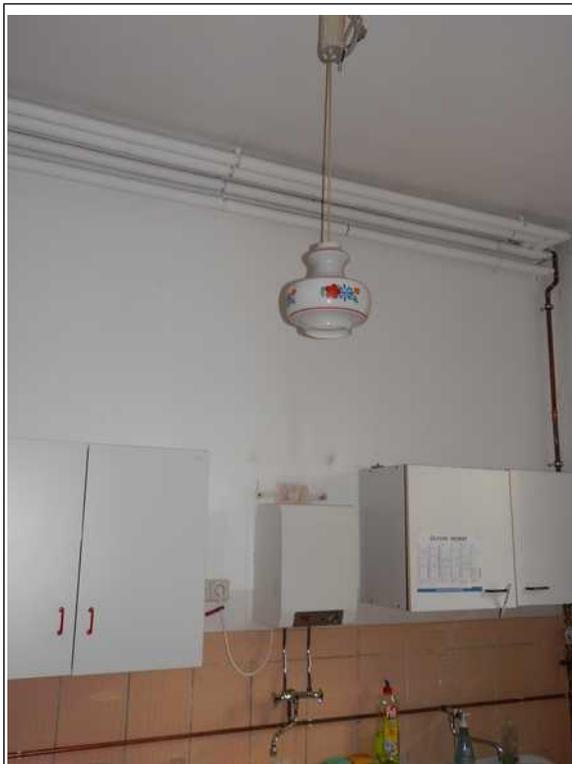
Foto 26: Aufputz verlegte Rohrleitungen und unzureichende Beleuchtung

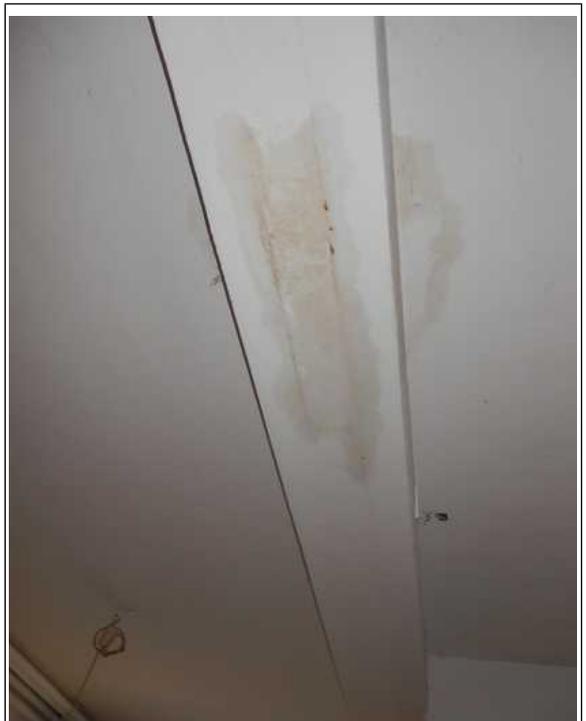
Foto 27: Wasserschäden vom Balkon

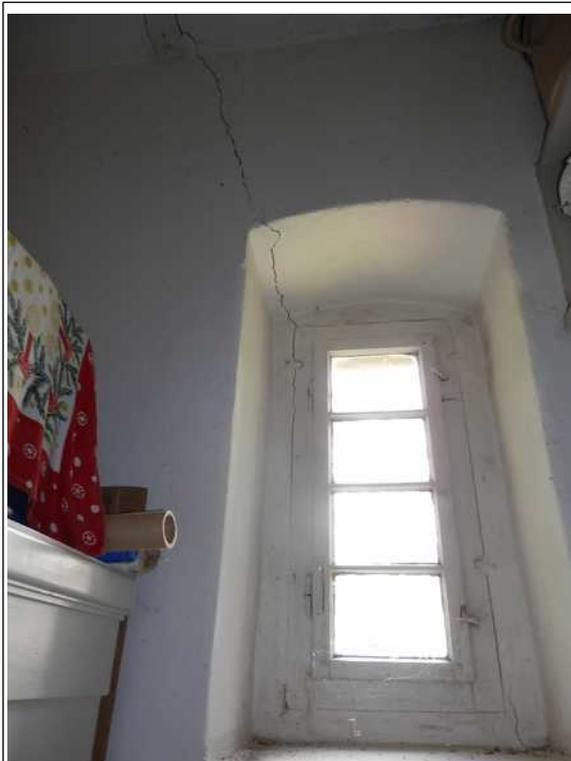
Foto 30: Altes Fenster mit Wandriss

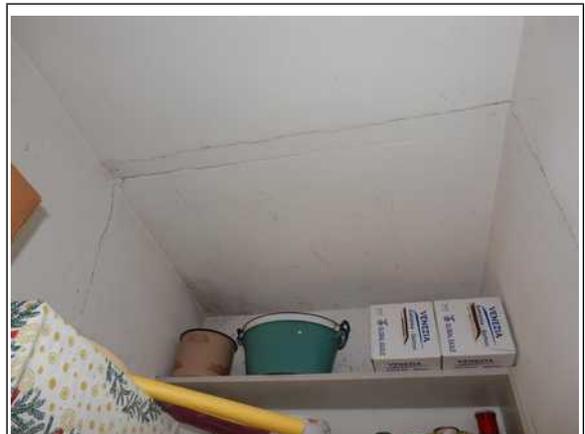
Foto 31: Putzschäden, durchgängiger Wandriss über gesamte Raumhälfte sowie Schimmel in der Deckenecke

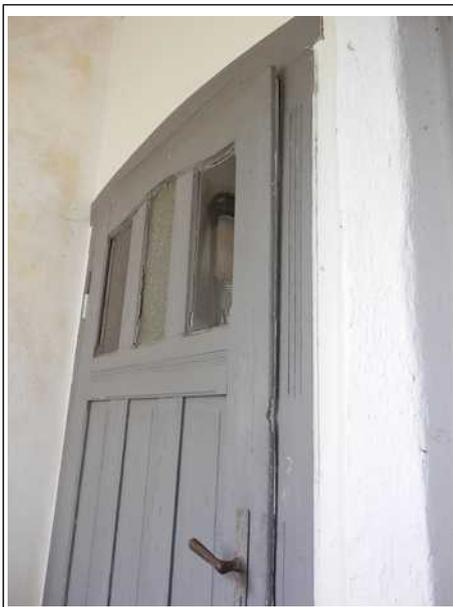
Foto 33: Undichte Kellertür sorgt für Öl-Geruch in der Küche

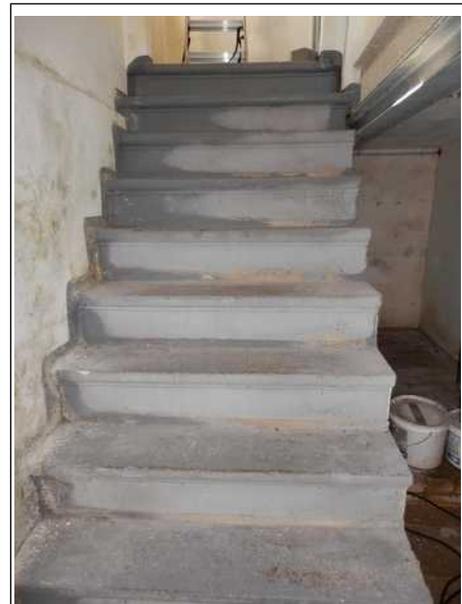
Die Öl-Tanks für die Heizungsanlage befinden sich im Keller. Der Kellerzugang erfolgt über die Küche. Der Keller und Treppenbereich sind stark durchfeuchtet und stehen keiner anderen Nutzung zur Verfügung. Nach langen Regenperioden und bei hohem Grundwasserstand, drückt Wasser in den Keller, welches durch einen Pumpensumpf abgepumpt werden kann. Daher ist ein Wartungszugang zum Keller weiterhin erforderlich.

Foto 34: Kellertreppe

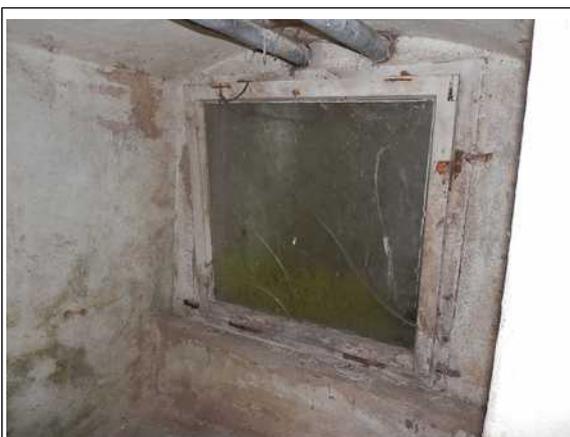
Foto 35: beide untere Kellerfenster sind beschädigt

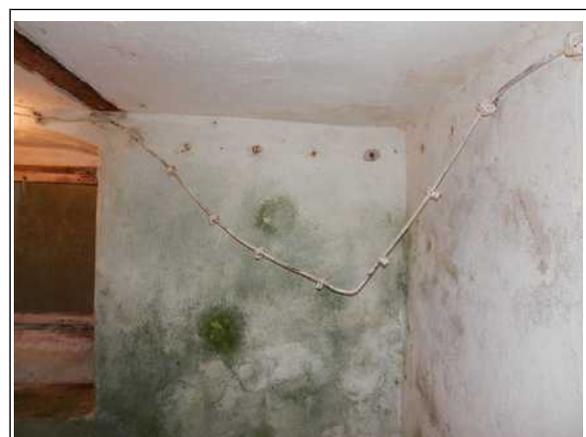
Foto 36: durch Feuchtigkeit durchgerostete Schrauben der Leitung

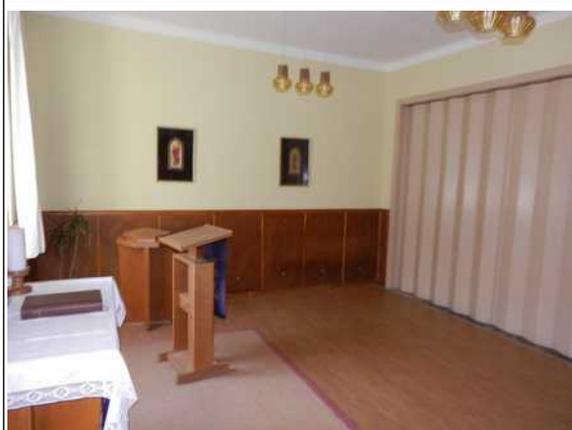
Foto 37: Altar, alte Wandsokkelvertäfelung

- Vergrößerung des Raumteilers, damit der Doppel-Raum besser multifunktional und ohne größere Sichtbeschneidungen genutzt werden kann.
- Rückbau der unattraktiven Wandverkleidung
- malermäßige Instandsetzung
- Aufarbeiten der vorhandenen Dielung
- Neuanschaffung von Lampen, Bestuhlung, Tischen und Schränken

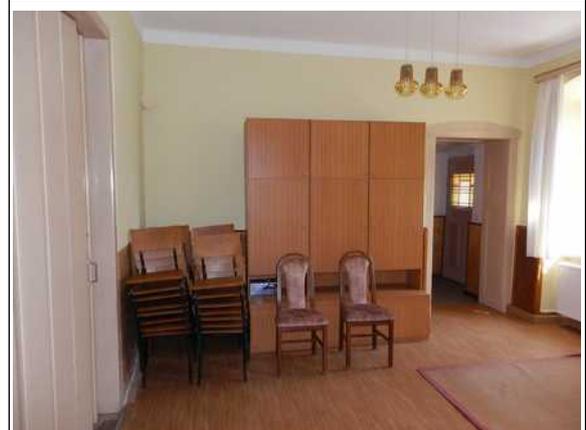
Foto 38: unattraktives Inventar

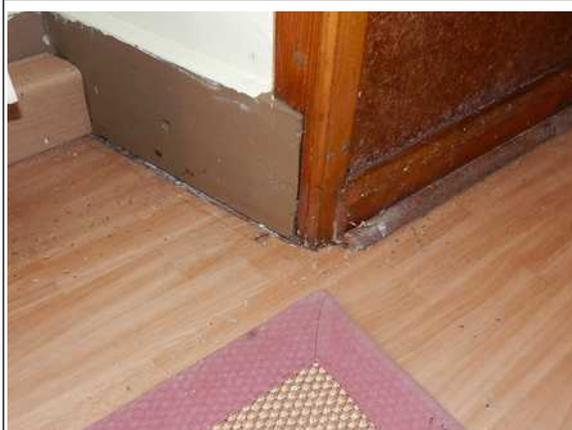
Foto 39: Aus Hohlraum der Vertäfelung kommen regelmäßig Insekten hervor

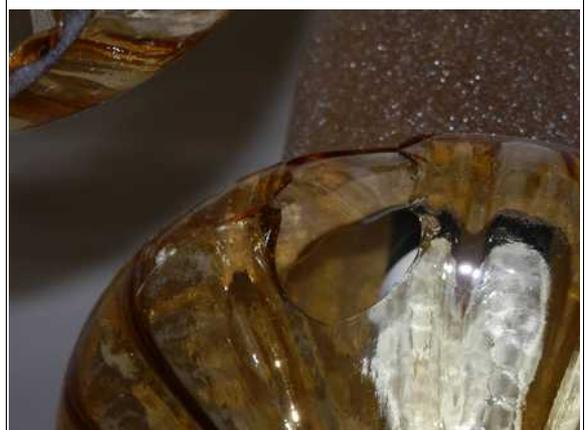
Foto 40: Beschädigter Lampenschirm und alte Lampen mit schlechter Beleuchtung

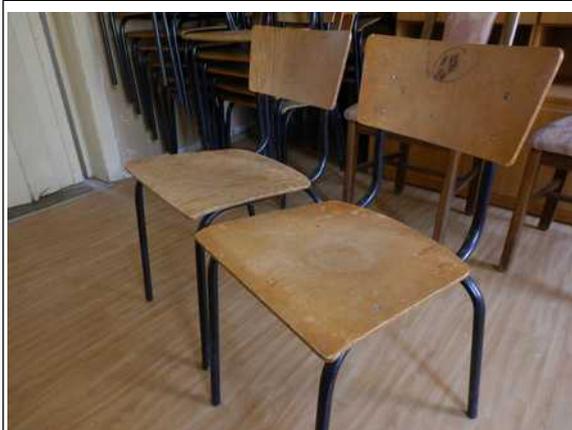
Foto 41: Teilweise beschmierte und harte Bestuhlung, genutzt mit alten Sitzkissen

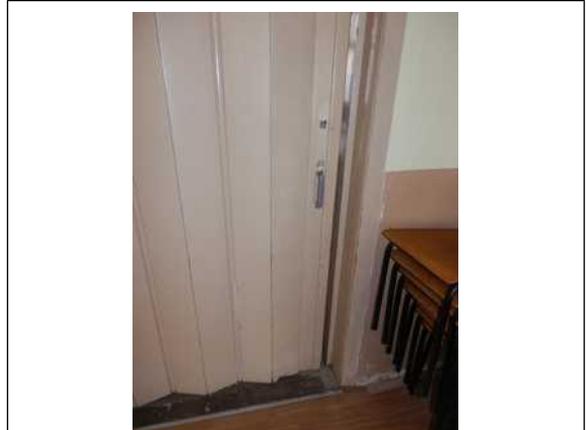
Foto 42: schwer bewegliche und schließbare Trenntür

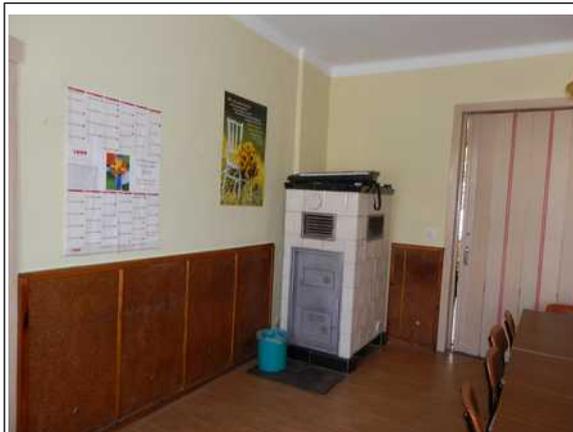
Abgesehen vom Pfarramtzimmer ist der Gemeinderaum der am häufigsten genutzte Raum. Hier versammeln sich alle Nutzergruppen. Der Kachelofen wird nicht mehr betrieben. Der ofenseitige Wandvorsprung an der Trenntür ragt weit in den Raum ein und engt die Sicht zur Winterkirche ein.

Foto 43: Fehrender Stauraum; Kachelofen

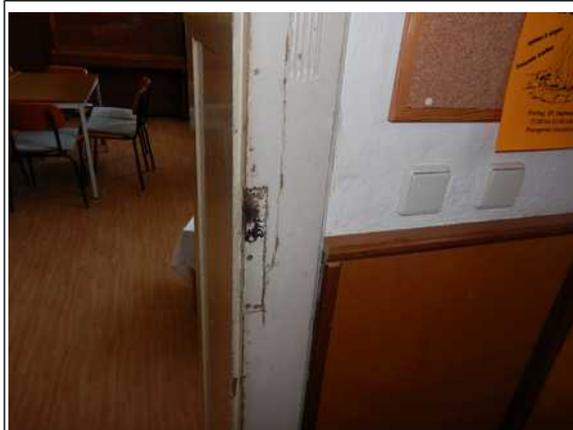
Foto 45: Beschädigter Türrahmen

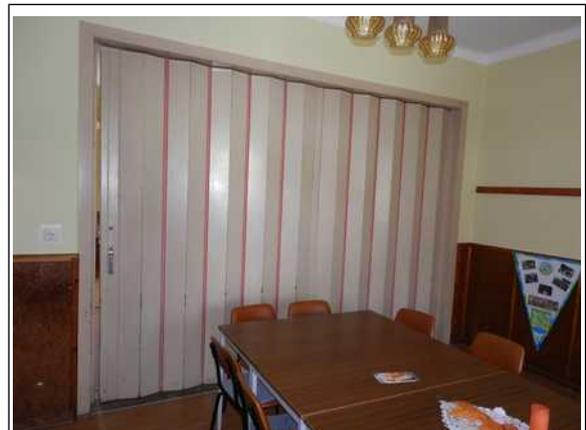
Foto 46: Schwer bewegliche Trennwand

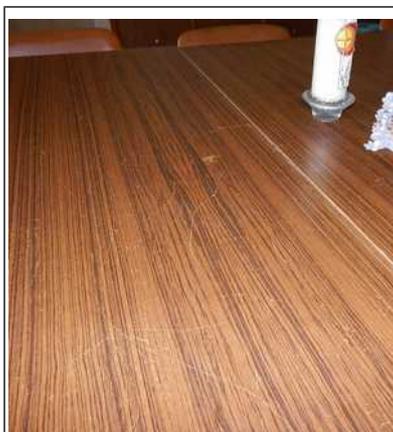
Foto 47: Beschmierte und zerkratzte Oberflächen

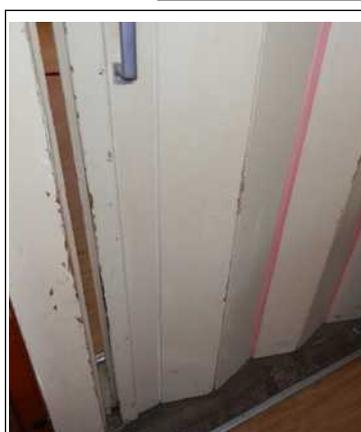
Foto 48: Beschädigte Schiebetür

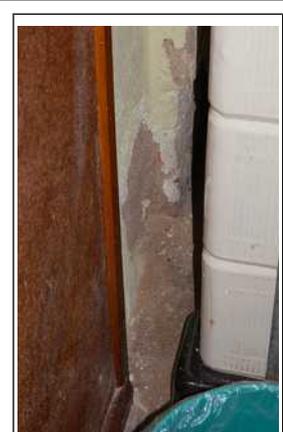
Foto 49: Putzschäden am Sockel
