## Projektvorstellung

### Sanierung des Gemeindehauses (Gemeinderäume) der Evangelischen Kirchengemeinde Großthiemig

Objektadresse: Mühlenweg 9, 04932 Großthiemig

Stand: 22.09.2014

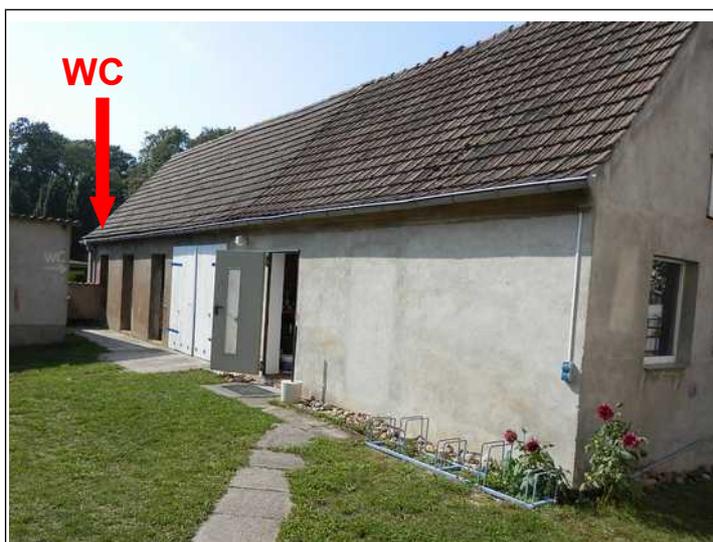
Foto 4: Nebengebäude mit WC, Garage und Gemeindepädagogbüro

Erschwerend kommt hinzu, dass sich die Sanitärräume im Nebengebäude (siehe Foto 4) befinden und die Nutzer auch bei schlechtem Wetter- und Sichtverhältnissen die ca. 40 m Fußweg auf nur teilweise befestigtem Weg zurücklegen müssen.

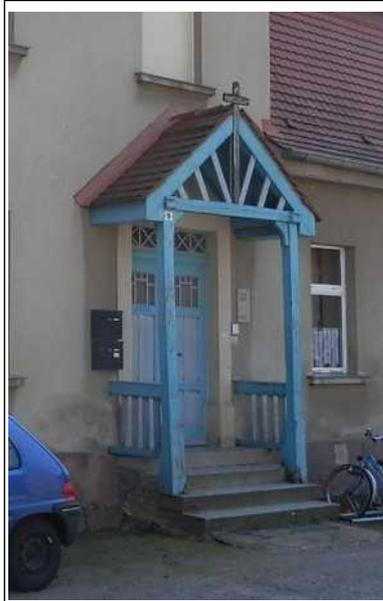
Foto 8: Haupteingang mit Vordach

In der Vergangenheit wurden die beiden Stützbalken der Eingangslaube mit Holzumblankung gesichert. Inzwischen sind beide Balkenfüße so verfault, dass sich die Holzkonstruktion deutlich nach vorn abgesenkt hat. Die Haupteingangstür ist aus Holz und undicht.

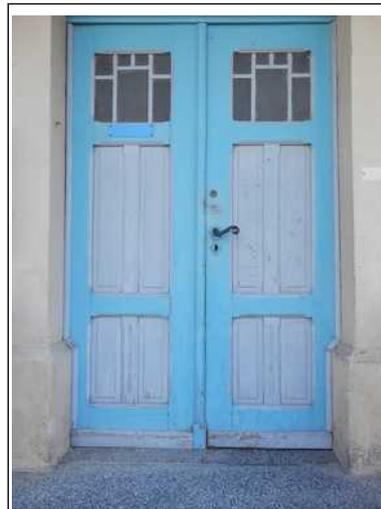
Foto 11: Haupteingang

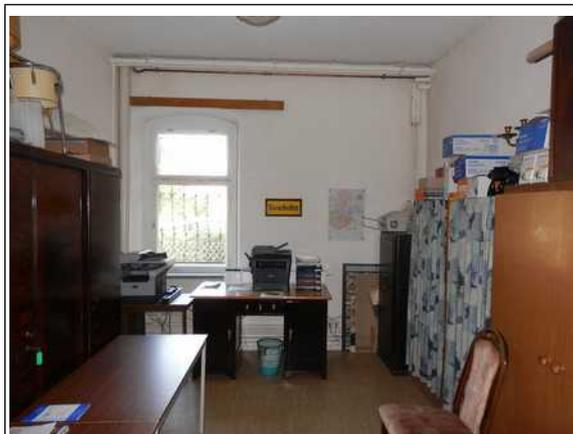
Foto 22: Abstellraumersatz

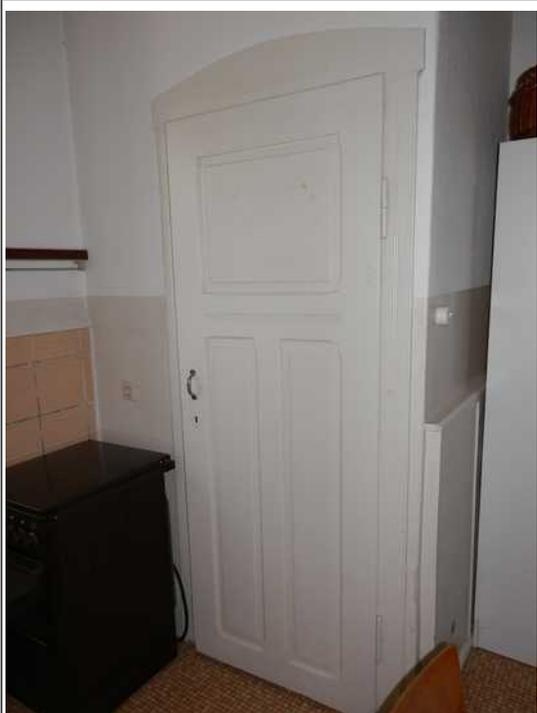
Foto 28: Zugangstür

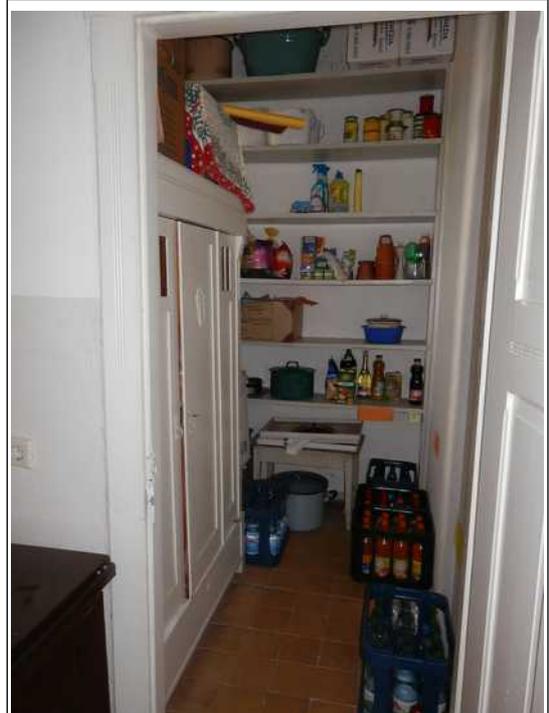
Der Zugang zum Abstellraum erfolgt über die Küche und wird als Lager für diverse Dinge, Lebensmittel, Bastelmaterial vom Kindertreff und Chor genutzt.

Foto 29: Abstellraum

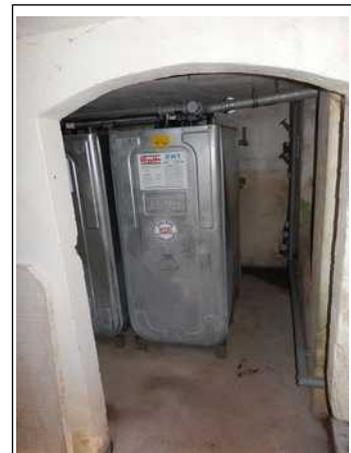
Die Öl-Tanks für die Heizungsanlage befinden sich im Keller. Der Kellerzugang erfolgt über die Küche. Der Keller und Treppenbereich sind stark durchfeuchtet und stehen keiner anderen Nutzung zur Verfügung. Nach langen Regenperioden und bei hohem Grundwasserstand, drückt Wasser in den Keller, welches durch einen Pumpensumpf abgepumpt werden kann. Daher ist ein Wartungszugang zum Keller weiterhin erforderlich.

Foto 32: Heizöltank
